AQUA SEGISAMONENSIS II

El acueducto romano del Arca

Publicado en: Revista Cimbra nº 369, junio2006. Colegio de Ingenieros Técnicos de Obras Públicas

Isaac Moreno Gallo © 2006

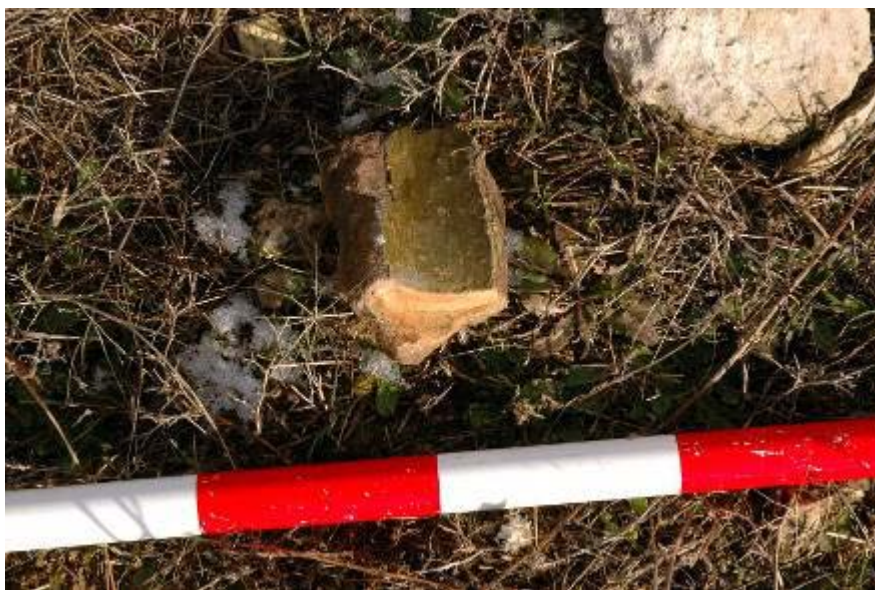
Trozo de tubería moderna con el interior vitrificado, procedente de la traída de aguas desde el Arca a la fuente de la Cambija.

El abastecimiento de agua potable a Sasamón ha sufrido muchas vicisitudes a lo largo de la historia. Aunque en época moderna se recurrió a los pozos de forma regular, bien es cierto que se constata claramente una traída de aguas de agua potable mediante tubería cerámica interiormente vitrificada que, a falta de documentación, solo podemos aventurar que se trate de una obra moderna, de no más de dos siglos.

Esta tubería de la que ya hablamos en el trabajo anterior tenía como destino la fuente pública de la Cambija y como origen una de las fuentes de la zona del Arca, al noreste del pueblo. No puede llamarse propiamente abastecimiento porque no llegaba al pueblo y solo daba caudal a una fuente.

De esta tubería quedan muchos restos dispersos por su antiguo trazado, con algunas piezas que se ven bastante completas y probablemente quedarán muchos metros enterrados junto al Camino de los Casares por donde discurre. Tal vez fue esta la conducción soterrada de la que recibió noticias Abásolo³ hace tres décadas.

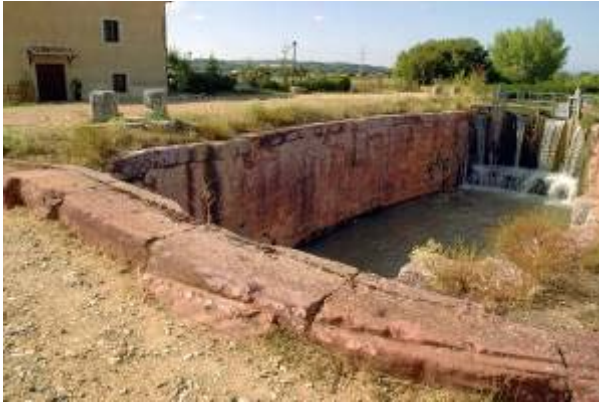
Esclusa del Canal de Castilla fabricada con la misma roca arenisca roja que el canal romano de los Anillos de Sasamón. Este lugar es cercano al de la cantera, en Herrera de Pisuerga (Palencia).

El acueducto romano al que dedicamos el trabajo anterior, con captación en las fuentes de los Anillos, se realizó a base de un enorme esfuerzo constructivo y una buena organización, ya que sus piedras de arenisca roja procedían de una gran distancia. Apuntamos en su momento como procedencia del material al territorio de la antigua *Pisoraca*, hoy Herrera de Pisuerga, pero hoy tenemos la certeza total de este extremo al haber podido constatar el empleo masivo de idéntica roca en las fábricas del Canal de Castilla, entre Alar del Rey y Herrera de Pisuerga.

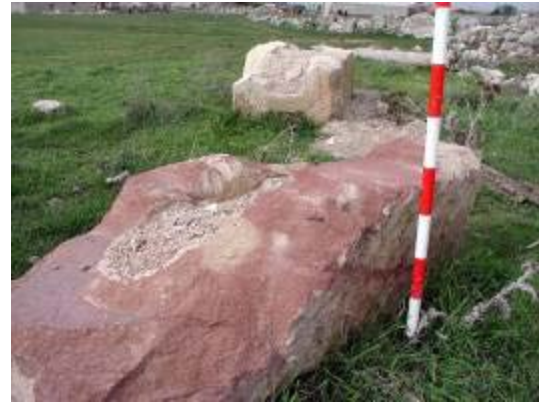
Pieza rota del canal de los Anillos en Olmillos de Sasamón, fabricada en roca arenisca roja procedente de Herrera de Pisuerga (Palencia).

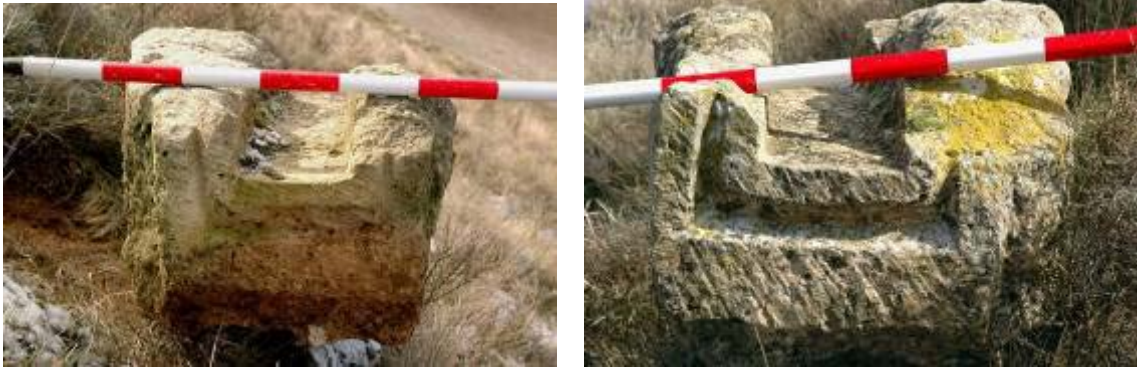
Piezas de canal tallado en piedra caliza del acueducto romano del Arca, en Sasamón. Se observan los entalles de la junta de impermeabilización en los que falta el mortero (*opus signinum*).

Sobre el terreno, en la zona alta, se encuentran sin mucho orden aparente tres tipos de materiales que constituyen la canalización. El principal en esta zona es la piedra caliza labrada en forma de canal y siempre con finos entalles para las juntas de estanqueidad. Estas piezas se encuentran en la parte más próxima a los manantiales y en ellas se aprecia claramente una menor sección de canal, 15x10 cm., que en los tramos de hormigón de más abajo.

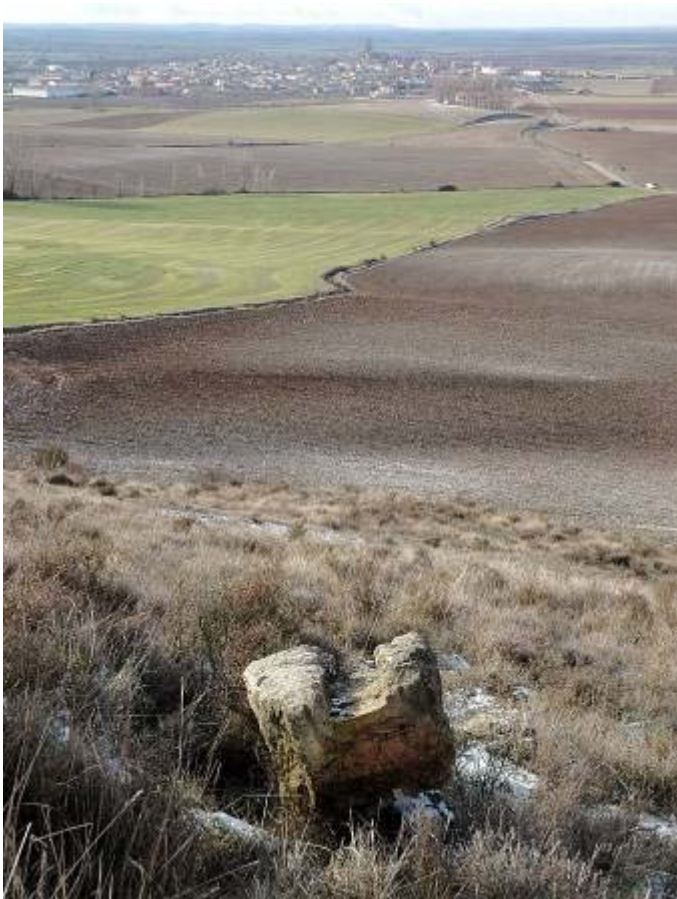
Pieza del canal romano en su lugar de hallazgo. Al fondo, Sasamón.

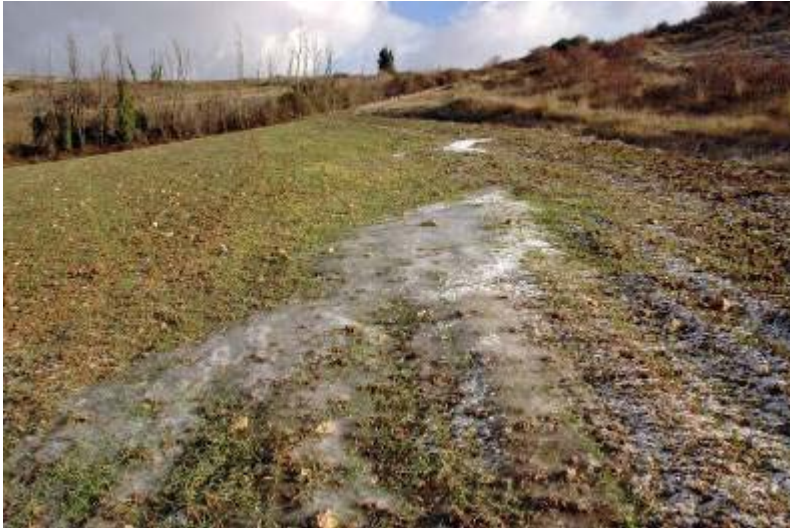
Aspecto de uno de los manantiales de la ladera en la zona del Arca, delatado por la helada invernal.

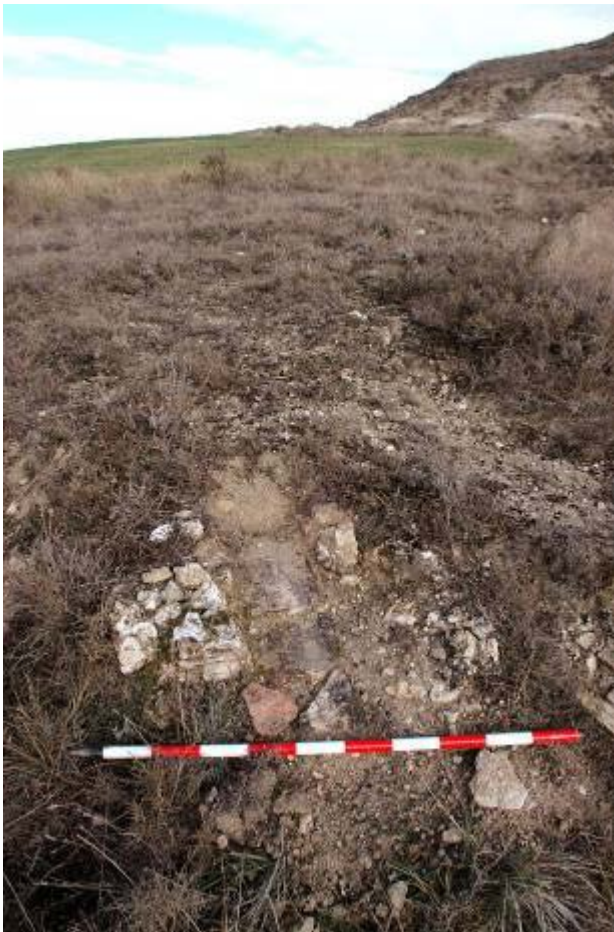
Canal de hormigón revestido de *opus signinum* emergiendo de la ladera donde permanece enterrado en buena longitud.

Los tramos de hormigón son de mucha mayor sección que los de piedra, unas cuatro veces mayor, 28x28 cm, probablemente un pie cuadrado antes del recubrimiento impermeabilizante de *opus signinum*. Se conservan algunos en excelente estado en superficie, evidenciando la existencia de importantes longitudes que permanecen enterradas.

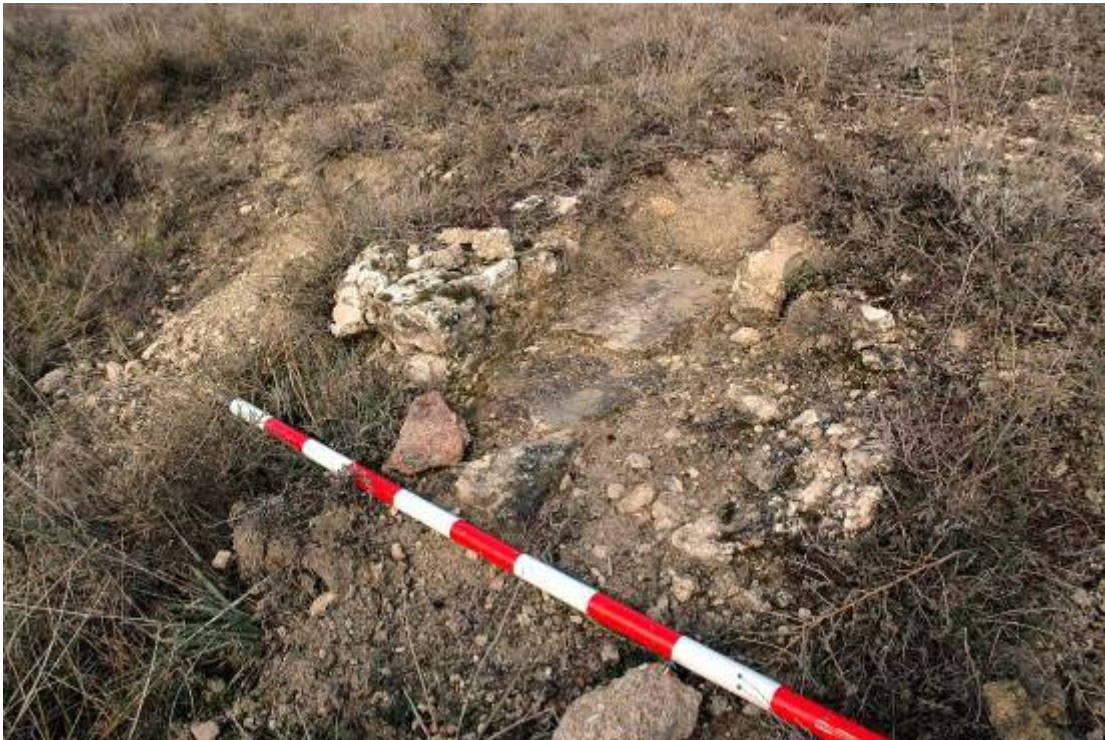
Trozo de canal aflorando del terreno con el mortero impermeabilizante en su fondo.

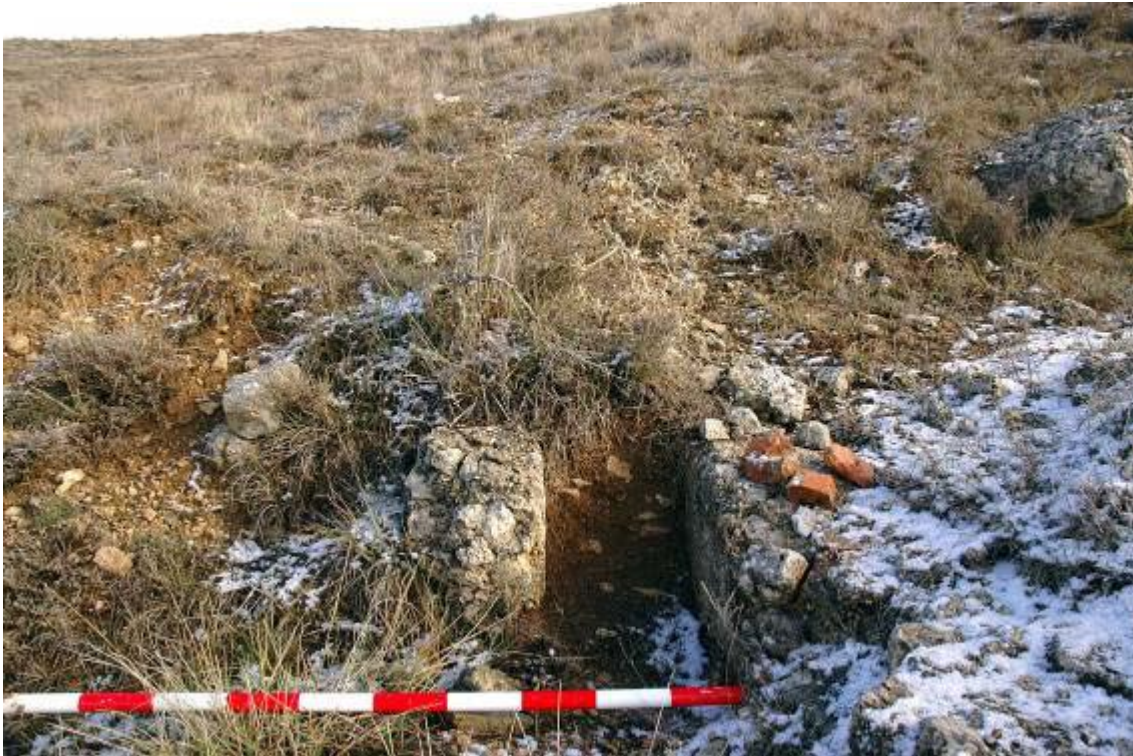
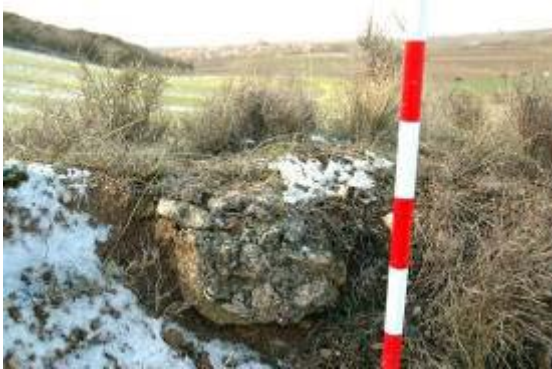
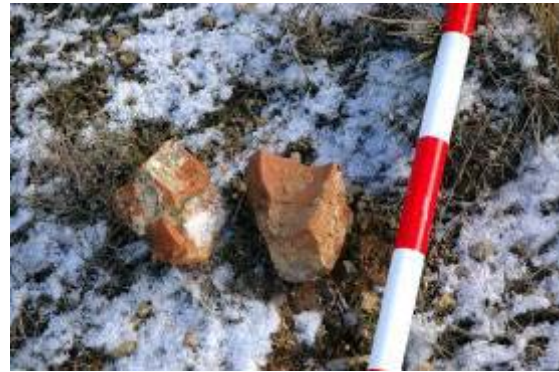
Canales de hormigón aflorando y trozos de tubería de cerámica de los muchos esparcidos por el terreno.

Desde aquí se canalizó mediante hormigón de calicanto, revestido de mortero impermeabilizante, en cortos tramos con pendiente mínima próxima a la horizontal que se unían entre si con otros de salto mediante tubería cerámica machihembrada, apta para soportar velocidad e incluso presión.

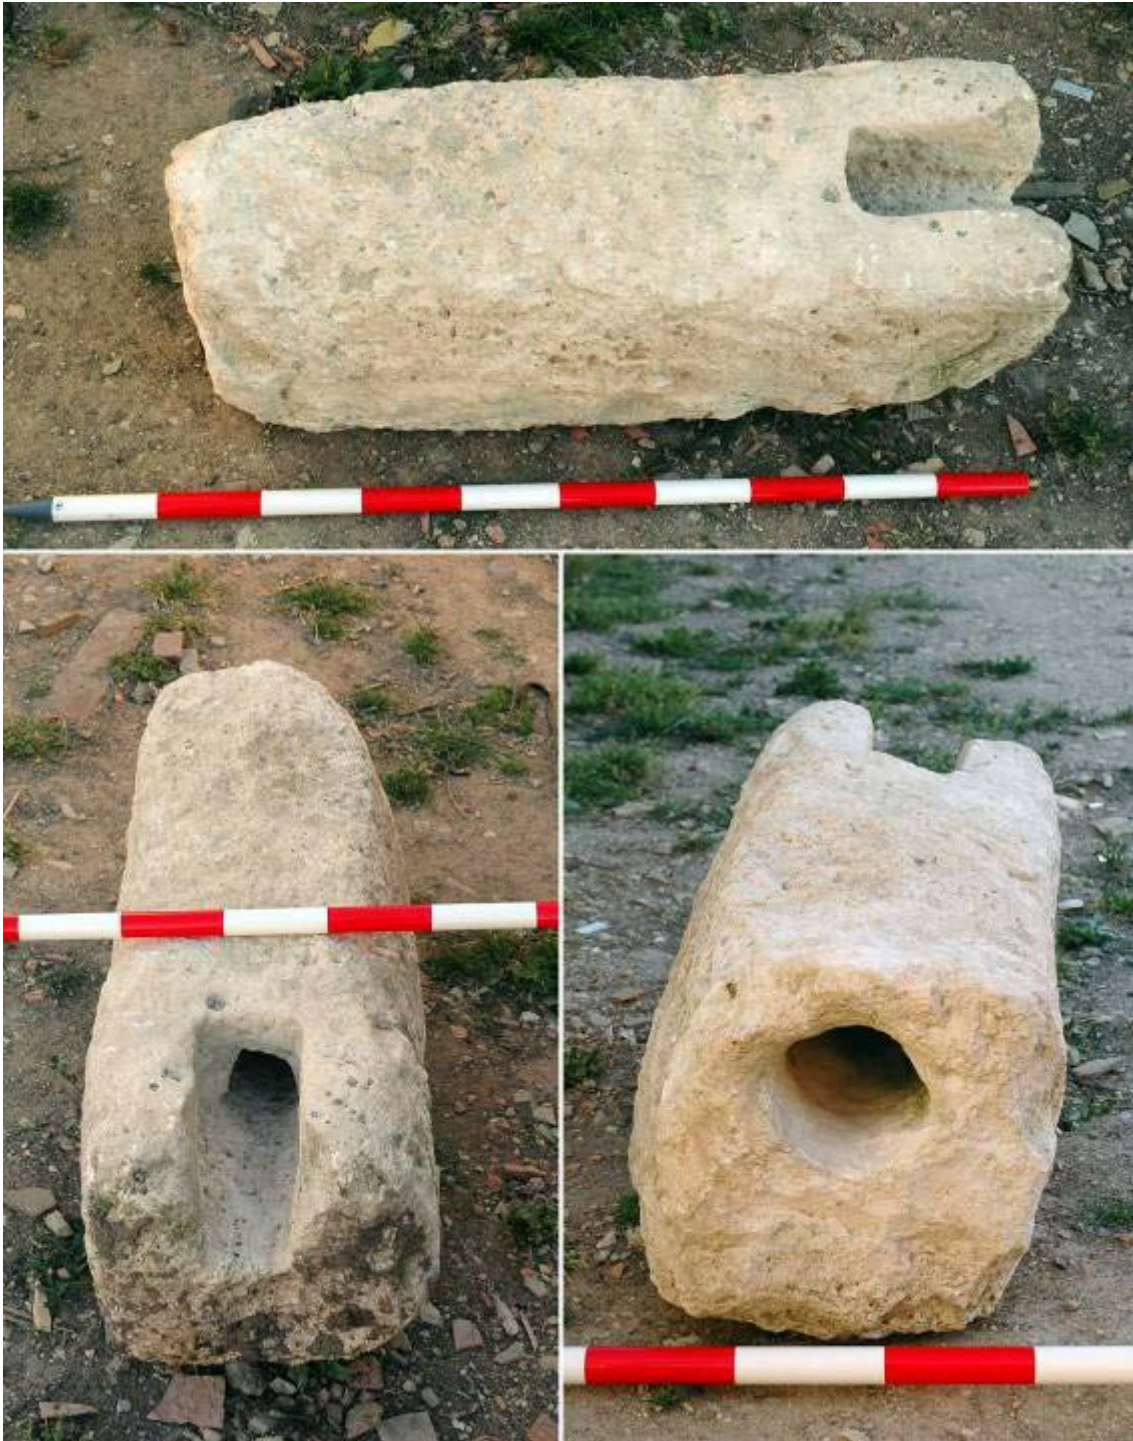
Tubería en piedra del sifón del acueducto del Arca, depositada en Sasamón.

Tras el arroyo de la Butrera que cruza hacia la cota 835, donde se encuentran los últimos restos de hormigón y *opus signinum*, se pierde el rastro del acueducto. Geométricamente es fácil deducir que habría de ir enterrado desde aquí hasta el alto de Sasamón formando un sifón en el que, con una pequeña pérdida de carga, llegaría hasta la zona alta del pueblo. A este sifón correspondería la pieza de piedra perforada en forma de tubería, recogida en un corral de Sasamón.

Estos sifones fueron de tubería de piedra en el caso del que nos ocupa aquí y de material desconocido en el de los Anillos. En ambos casos la presión que tenían que soportar era de unos ocho metros.

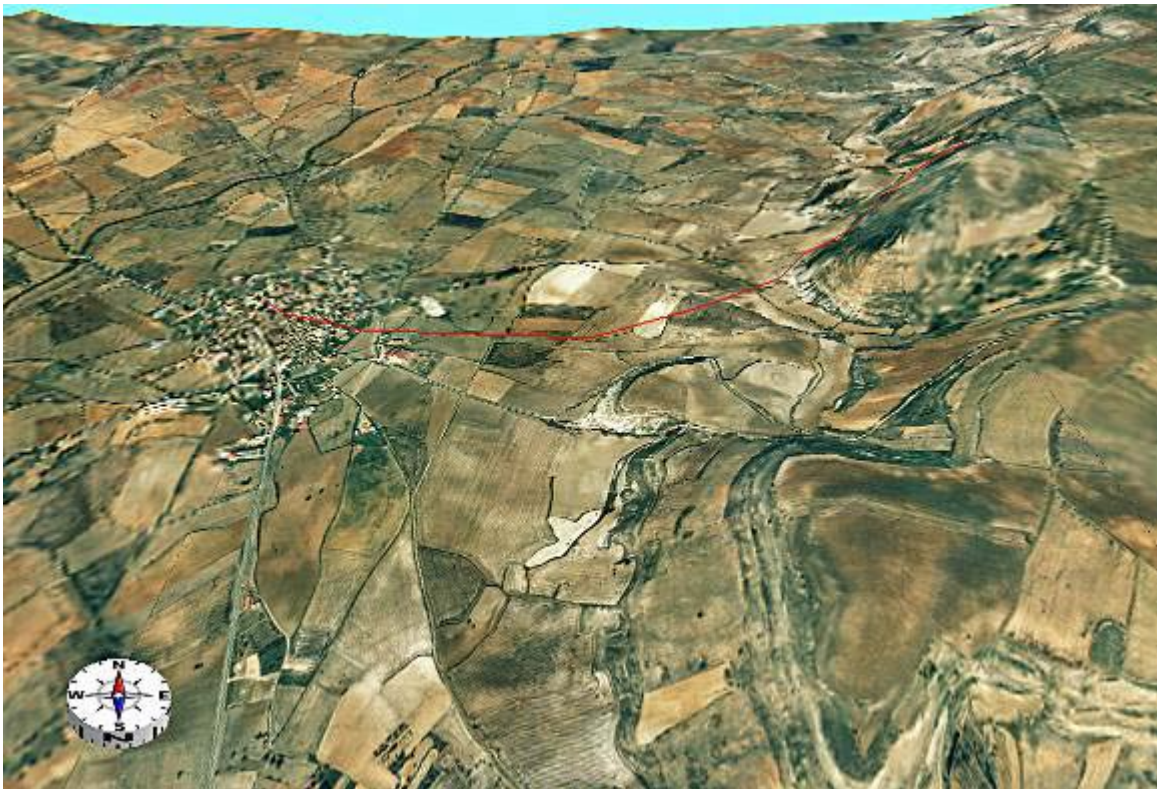
Vista aérea de Sasamón, del borde occidental del páramo de Pedrosa y del trazado del acueducto del Arca (en rojo).

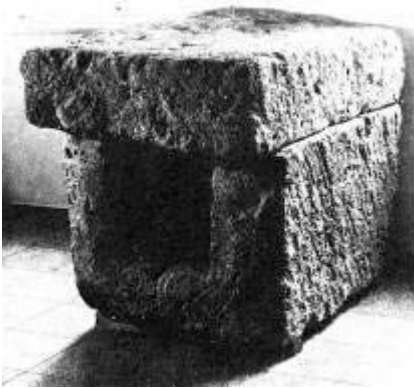
Canal Dies (Francia). En la obra de Fernández Casado. 1985, p.294: Ingeniería hidráulica Romana.

Estamos ante uno de los acueductos de tipología más frecuente en el mundo romano. Las piezas talladas en piedra son como las del que llamamos de los Anillos pero también como los conocidos de Dies, en Francia, el de Olba (Turquía), o el encontrado en Andelos (Navarra) a la salida del depósito de decantación, entre otros muchos de los conocidos de la misma tipología en todo el Mediterráneo.

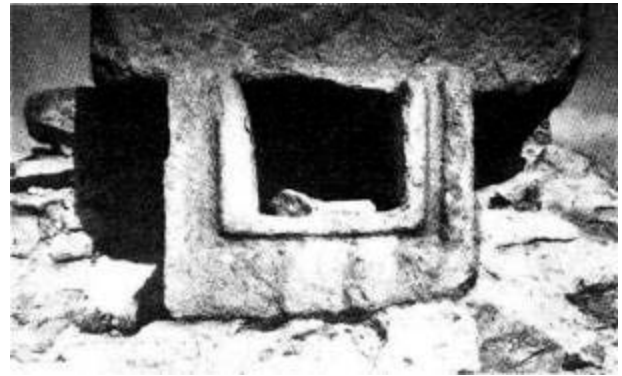
Canal Müssen Heim (Alemania). En la obra de Fernández Casado. 1985, p.294: Ingeniería hidráulica Romana.

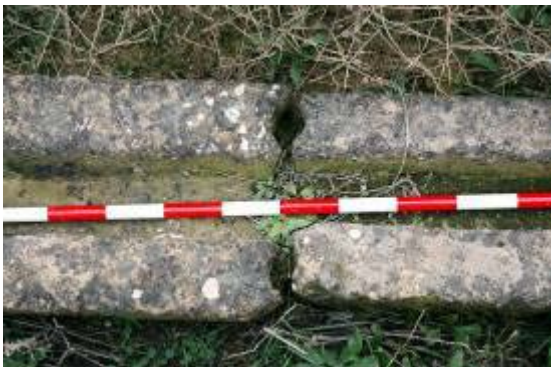
Canal de Andelos (Navarra), con detalle de la junta de estanqueidad.
